PARROCCHIA S. ERASMO VESCOVO E MARTIRE

COMUNE DI CAPACI (PA)

Progetto esecutivo dei lavori di recupero e riqualificazione da eseguirsi nella Chiesa di S. Erasmo Vescovo e Martire in Capaci

Relazione storico artistica

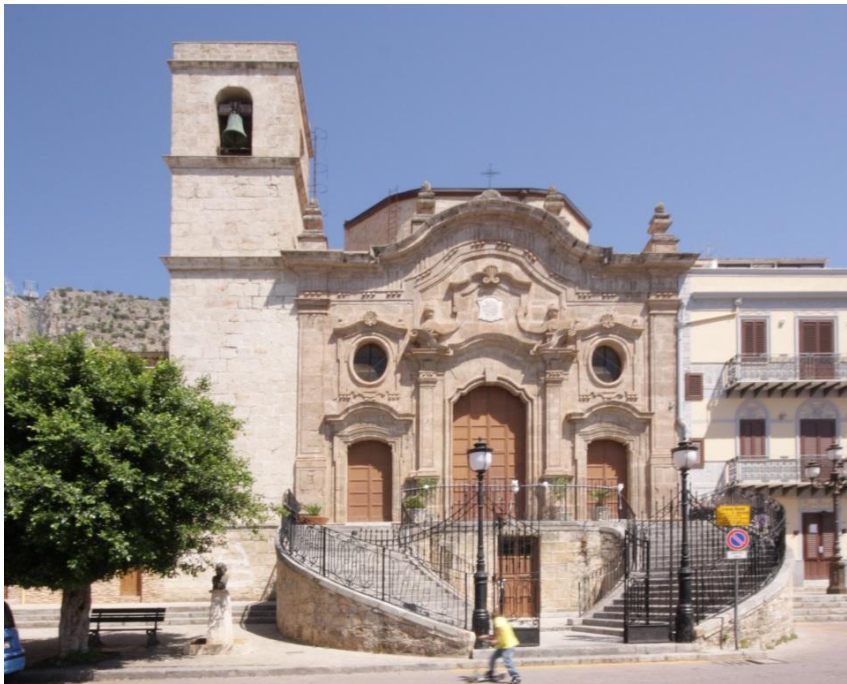
Figura 3 - Prospetto principale

La facciata è stata realizzata in stile barocco con blocchi di calcarenite estratti dalle cave ormai inattive ricorrenti nel territorio. Le linee architettoniche che sviluppano i suoi fregi e i suoi cornicioni sono essenziali, ma nello stesso tempo morbide. La facciata è composta da un solo ordine, composto da paraste laterali che sorreggono una trabeazione con profilo curvilineo, decorato da metope e triglifi. Le paraste centrali sorreggono le volute e sottolineano l'ingresso principale affiancato da ulteriori due ingressi laterali. Le tre aperture sono chiuse da tre portoni lignei di manifattura semplice; quello centrale si differenzia dagli altri due perché di dimensioni maggiori. Al di sopra degli ingressi laterali sono presenti due oculi decorati da basso rilievi; sopra l'ingresso principale un'epigrafe marmorea riporta l'incisione della data di realizzazione. La torre campanaria disposta sul lato sinistro, funge da contrappeso alla rigida simmetria della facciata.

Il prospetto assume un aspetto particolarmente pregiato grazie alla presenza delle due scalinate a tenaglia presenti. Le due rampe ellittiche sono state realizzate in alzata in pietra a faccia-vista e pedate in marmo di Billiemi e parapetto in ferro battuto.

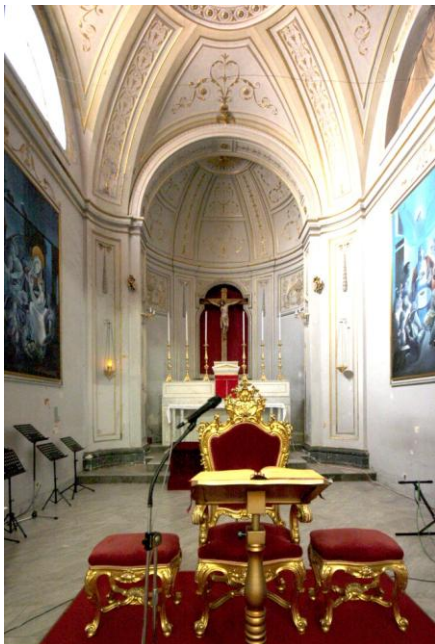
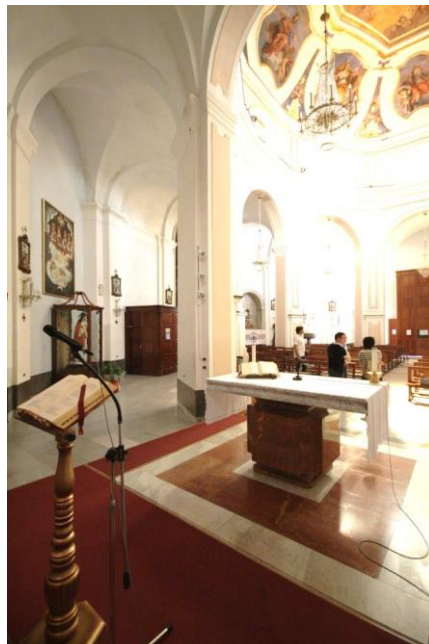
Figura 4 - Viste dell'abside

La realizzazione dell'abside divenne possibile grazie alla donazione, nella prima metà del 1700, da parte della famiglia Grasso di alcune loro abitazioni che sorgevano dove adesso sorgono la canonica e l'abside stessa. La sua struttura decorativa è articolata in festoni, cornici e lesene che formano una chiara struttura geometrica che incornicia il crocifisso e il basamento dell'altare marmoreo. L'abside è sormontata da un copertura a volta decorata da basso rilievi e cornici a stucco dorate, alcune delle quali diventando foglie d'acanto.

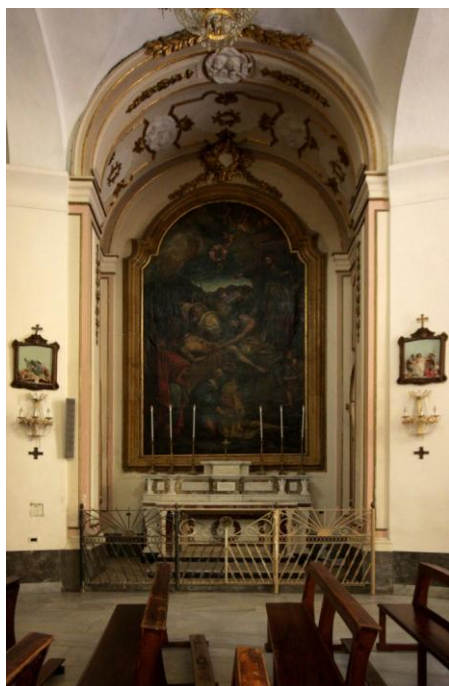
Figura 6 - Cappella di Sant'Erasmus

Nella cappella dedicata a Sant'Erasmus le lesene di decorazione sono inquadrare da cornici dorate che, sviluppandosi verso l'alto, danno origine a una copertura a volta decorata con stucchi dorati a forma di fiore, in pieno stile settecentesco. Nella parete centrale della cappella è presente una pala d'altare raffigurante il martirio di Sant'Erasmus, realizzato nella prima metà del settecento da Giuseppe Trisca (pittore di origini siciliane – nato a Sciacca nel 1701, morto a Palermo nel 1795 – di formazione artistica romana appartenente alla scuola di Sebastiano Conca. Le opere di Trisca sono rintracciabili nelle chiese dei monti Nebrodi, della Val di Noto e nella zona tra Palermo e Trapani). Nelle pareti laterali si sviluppano due nicchie in cui sono inserite due statue, tra cui la statua di Sant'Erasmus risalente al seicento (attualmente in fase di restauro). Al centro è sito un altare marmoreo policromo di fattura tipicamente ottocentesca.

La cappella di Sant'Erasmus presenta notevoli infiltrazioni d'acqua di risalita provenienti dalla sottostante cripta. Le pareti laterali della cappella e le nicchie, realizzate con la tecnica del marmorino, sono totalmente aggredite dalla cristallizzazione dei sali e presentano fenomeni di decoesione con conseguente e progressiva caduta di materiale che può portare al collasso della struttura.

Anche le paraste di decorazione e le superfici della volta sono realizzate con la stessa tecnica e, anche in questo caso, sono ricoperte da più strati di scialbi incoerenti che hanno perso aderenza alla parete. Nella parete frontale è disposta la pala d'altare raffigurante il martirio di Sant'Erasmus, incorniciata da una cornice in marmo di colore giallo che presenta scagliature di lieve dimensione e nella parte inferiore una notevole fessura.

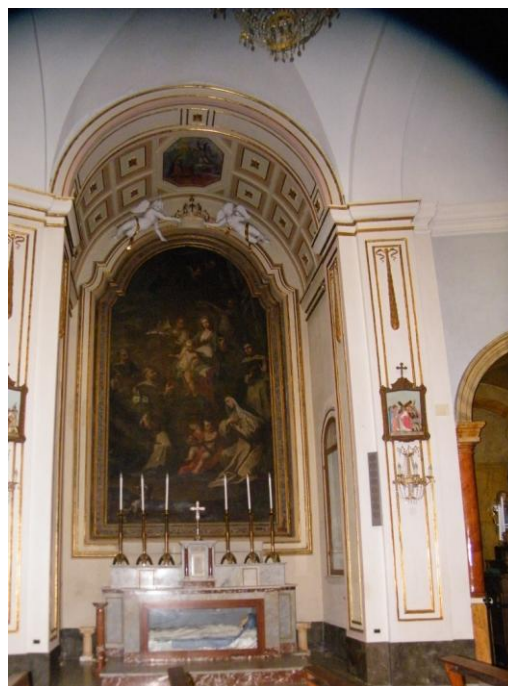
Figura 7 - Cappella della Madonna del Rosario

La cappella della Madonna del SS Rosario nella parete centrale ospita un'imponente cornice lignea che racchiude una pala d'altare raffigurante la Madonna del SS Rosario di autore ignoto anch'essa realizzata nei primi del 700 e un altare in marmo policromo. Le lesene e le cornici dorate decorano un soffitto a cupola ricco di giochi geometrici e floreali.

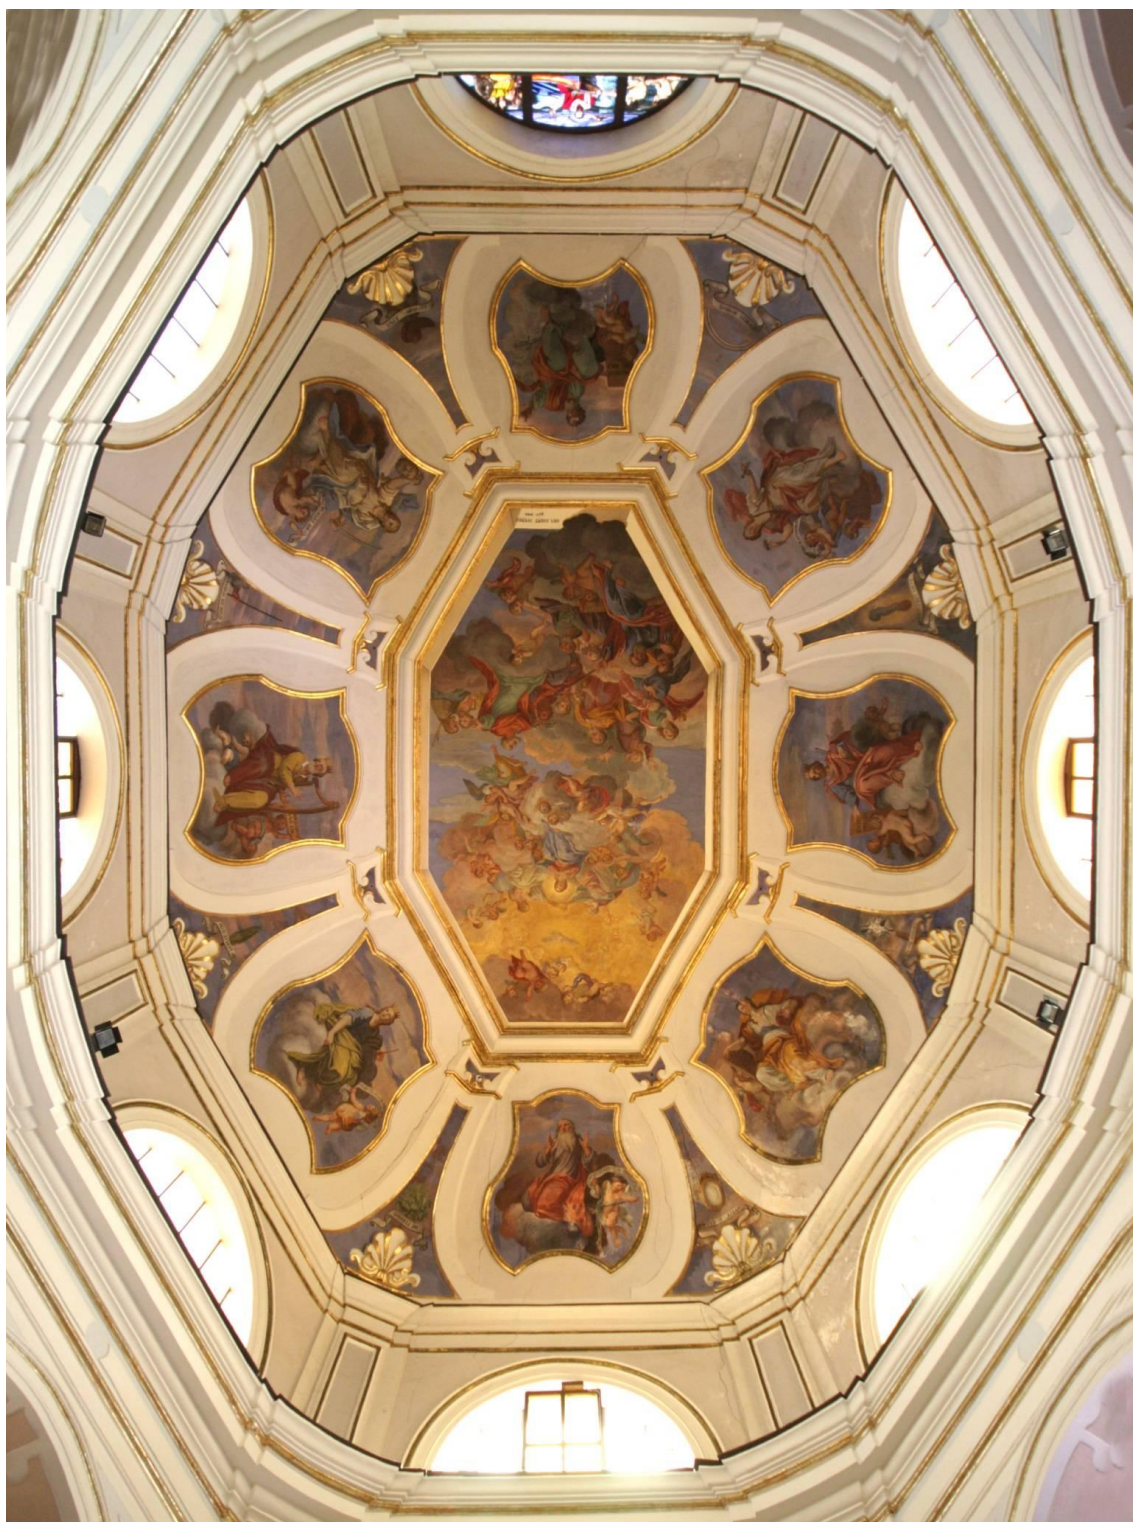
Figura 8 - Vista della volta

L'opera artistica di maggior rilievo all'interno della chiesa di Sant'Erasmus è la maestosa copertura a volta decorata e impreziosita dall'artista Giuseppe Trisca la quale si sviluppa e sovrasta tutta l'ampiezza dell'ottagono.

Gli affreschi della chiesa di Sant'Erasmus raffigurano l'assunzione della Madonna poggiata leggermente su delle nuvole e circondata da putti e angeli mentre ascende nell'empireo celeste nella gloria della SS. Trinità, mentre ai lati il padre e il figlio reggono la corona in sospensione sul suo capo attendendo la discesa dello Spirito Santo simboleggiato dalle colombe bianche. Vengono inoltre raffigurati gli Apostoli come testimoni dell'evento sacro: San Pietro con le chiavi del regno, San Paolo con in mano la spada simbolo della parola di Dio, San Giovanni con in mano il calice dell'ultima cena, San Giacomo vestito da pellegrino e Sant'Andrea seduto su un tronco simbolo del martirio.

L'affresco è incorniciato con cornici di stucco dorato che nei quattro angoli della cupola formano altri affreschi che rappresentano i personaggi del vecchio testamento: quattro donne (Giuditta, Gioele, Rebecca e Esther) e quattro uomini (Abramo, Isaia, Davide e Salamone).

Gli affreschi della volta soffrono di una notevole decoesione tra il supporto murario e l'arriccio con conseguente e progressiva caduta di materiale che può portare al collasso della struttura cristallina dell'intonaco e del colore. Questi fenomeni, dal notevole impatto visivo, sono stati causati da infiltrazioni d'acqua che hanno permesso ai sali solubili di affiorare e cristallizzando velocizzare il fenomeno di sgretolamento di supporti e pellicole.

Gli affreschi presentano inoltre una alterazione cromatica del colore dovuta ad un notevole ingiallimento della patina della pellicola pittorica, all'ossidazione dei pigmenti che ha causato l'annerimento di alcune parti, alle vernici soprammesse ed alle incrostazioni di sporco coerente e incoerente. Molte porzioni di affresco presentano ridipinture, in particolar modo sui volti delle figure affrescate, che hanno modificato i veri tratti somatici e la gamma cromatica originale utilizzata dell'artista.

In corrispondenza dell'ingresso principale la volta presenta fessurazioni di varia profondità e sviluppo dal basso verso il centro con alterazioni di stucchi, finiture e affreschi. Le fessurazioni in questione sono state monitorate nel tempo e manifestano la necessità di un consolidamento strutturale con adeguamento sismico.

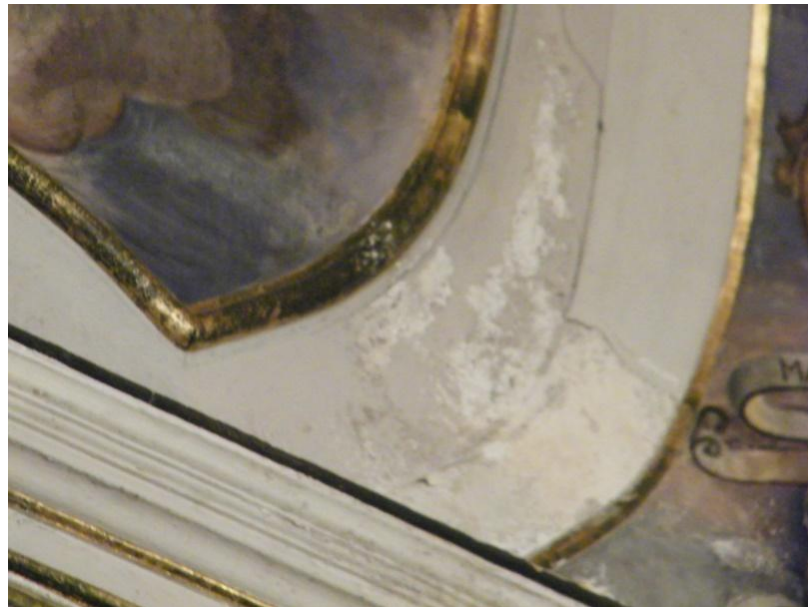
Figura 11 - Fenomeni di decoesione nella volta

Il degrado è più accentuato in corrispondenza delle pareti di sacrificio, attorno le aperture semicircolari. Sulle suddette pareti, grazie al fenomeno di sollevamento dello strato pittorico è possibile osservare, sotto lo strato scialbo, inconsistente, decoeso e di facile rimozione, la tecnica del marmorino, pregiata tecnica di finitura.

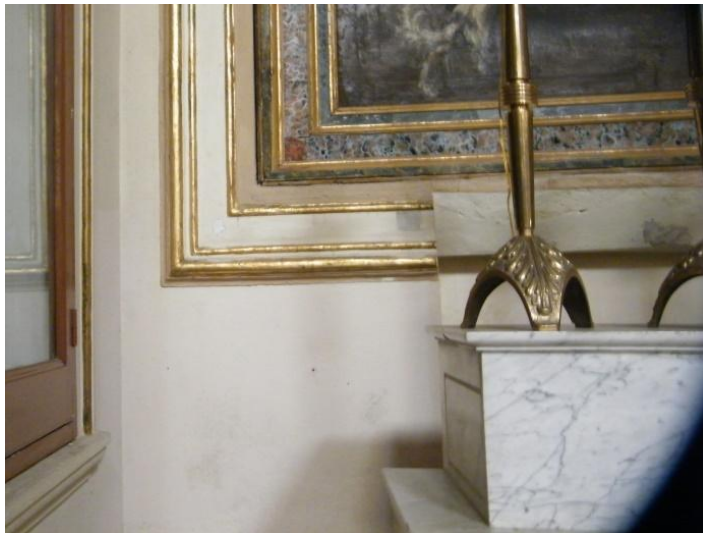
Figura 16 - Particolare cappella della Madonna del SS Rosario

La cappella in oggetto è stata resa priva della sua originale e reale architettura e decorazione. Le pareti laterali sono state inspessite e ricoperte da uno strato di malta cementizia notevolmente spesso. Solo le paraste che delimitano l'ingresso e la parete frontale sembrano avere mantenuto la morfologia plastica originale, ma anche loro presentano strati di scialbo e in alcuni casi anche strati di gesso che nascondono le pitture murarie originali. Tesi confermata dai saggi a stratigrafia effettuati.

Anche in questo caso l'altare di marmo posto al centro della cappella presenta una alterazione cromatica della patina e scagliature in corrispondenza degli spigoli..

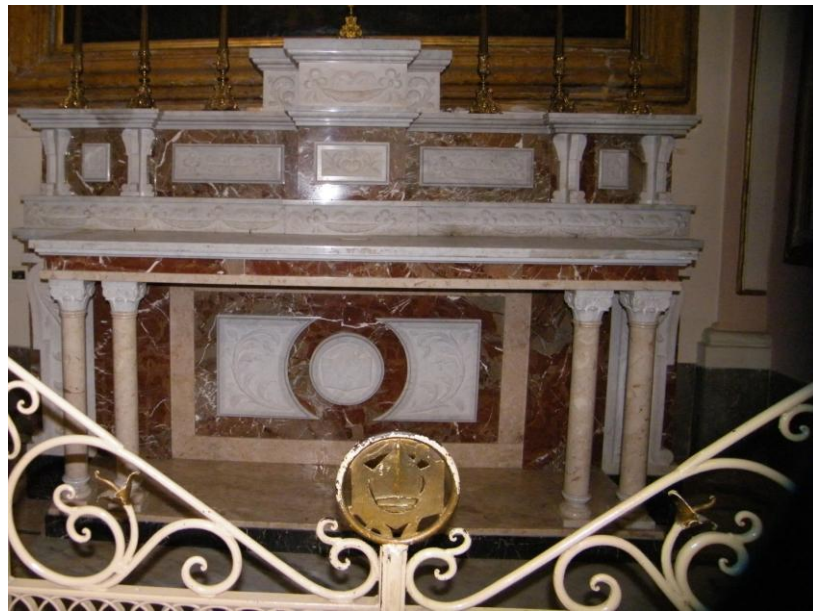
Figura 19 - Altare della cappella di Sant'Erasmus

L'altare di marmo all'interno della cappella presenta un'alterazione cromatica della sua patina data da sporchi coerenti e incoerenti e piccole scagliature sparse sulla sua superficie. La cromia complessiva dell'apparato artistico decorativo ha perso la sua originale vivacità e presenta notevole sporco incoerente ed in particolare le lesene e paraste oggi di cromia rosa e celeste.
