ARCIDIOCESI DI MONREALE

PARROCCHIA S. ERASMO VESCOVO E MARTIRE

Progetto esecutivo dei lavori di recupero e riqualificazione da eseguirsi nella Chiesa di S. Erasmo Vescovo e Martire in Capaci

Relazione generale

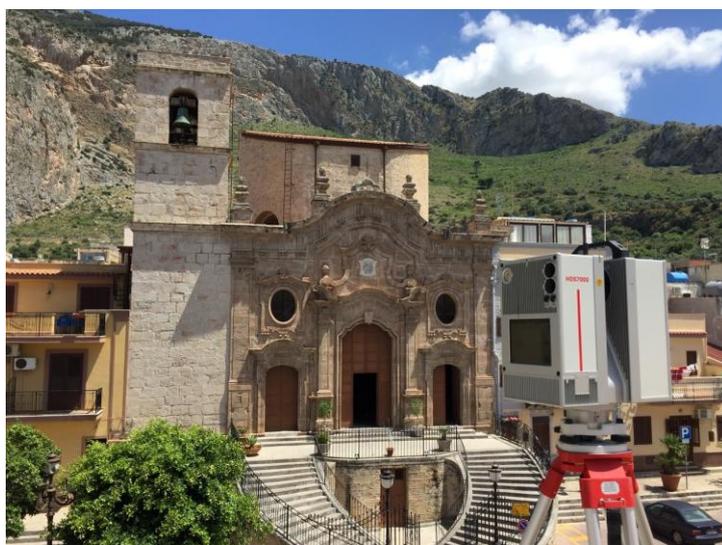
Figura 1 - Postazione esterna per rilievo prospettico

Al fine di poter bene individuare la geometria dell'edificio e la struttura di cui esso è costituito si è in una prima fase di studio proceduto al rilievo dell'edificio stesso tramite Laser Scanner 3D. Il Laser Scanning è una tecnologia che si sta affermando sempre più per il rilievo di oggetti complessi e in particolare per la documentazione dei beni culturali e ambientali. L'elevata quantità di dati acquisiti in breve tempo ha consentito di eseguire il rilievo geometrico degli oggetti con un ragguardevole livello di dettaglio e completezza. Il risultato dello scanning è stato un insieme numerosissimo di punti (chiamato "nuvola di punti") distribuiti sull'oggetto da rilevare a partire dal quale sono stati restituiti gli elaborati grafici relativi allo stato di fatto.

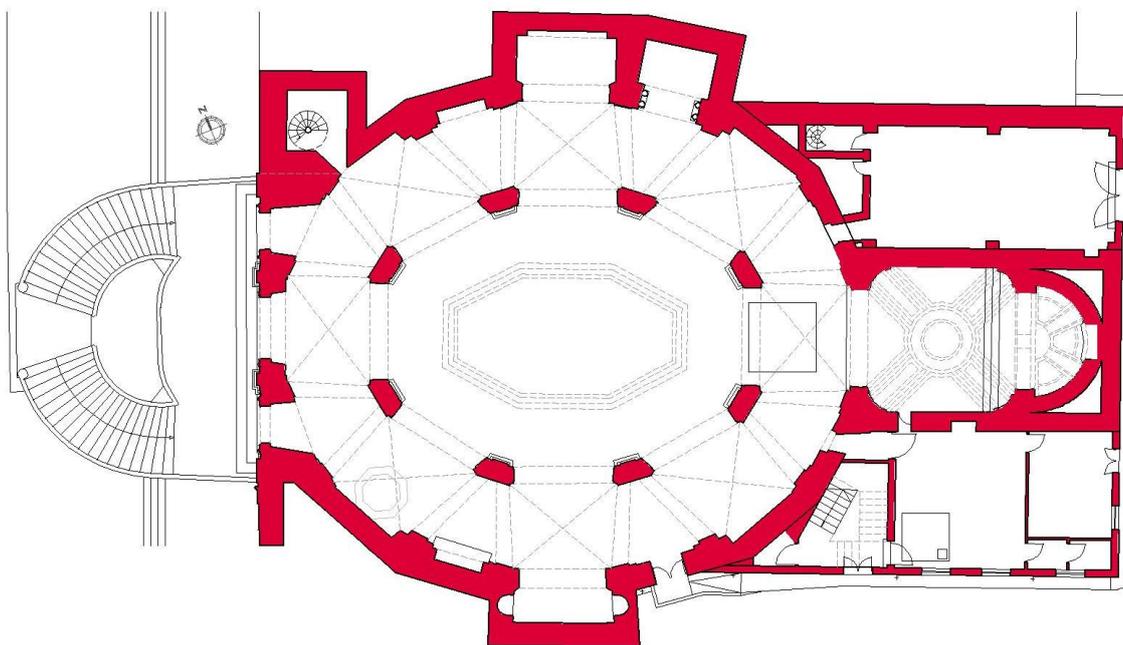
Figura 3 - Pianta a quota +52,80m

Come si vede dalle immagini riportate e dagli elaborati grafici allegati (vedi tav. 13-EG), le colonne centrali sono collegate tra loro tramite archi in pietra a tutto sesto su cui poggiano le pareti perimetrali che racchiudono la volta.

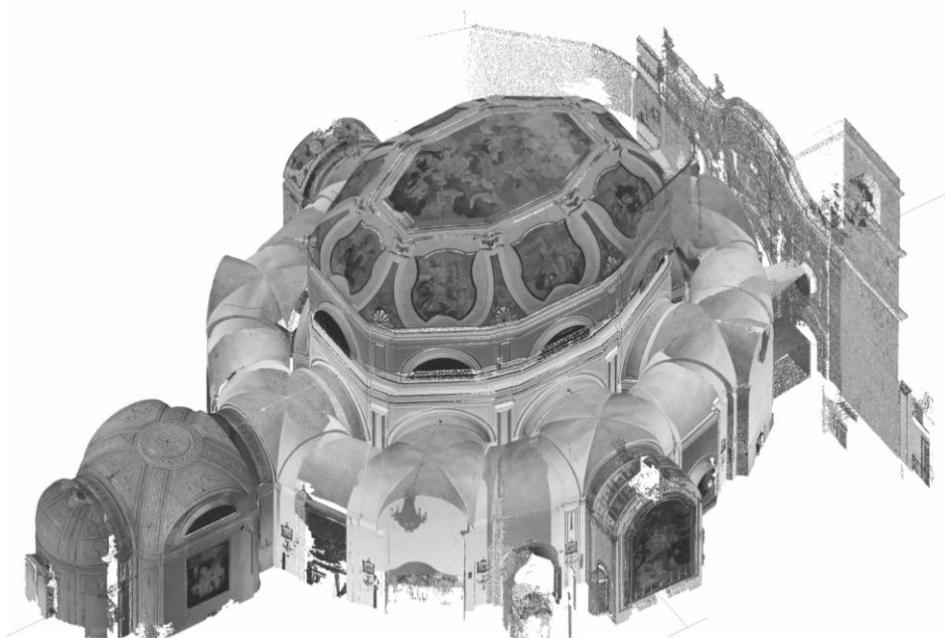
Figura 4 - Vista assonometrica del sistema di copertura

La copertura del deambulatorio è scandita da arcate a tutto sesto impostate sulle colonne trapezoidali e sulle pareti perimetrali che costituiscono il collegamento tra l'ottagono centrale e quello perimetrale e che formano in pianta una maglia triangolare che si alterna ad una maglia quadrangolare.

Il sistema costruttivo adottato per la volta centrale (vedi Figura 4 e 5) può essere considerato un vero e proprio "controsoffitto" in cui la struttura portante è costituita da un sistema di costole in legno che sorreggono un incannucciato. La volta rappresenta quindi un elemento "portato" e non una struttura portante.

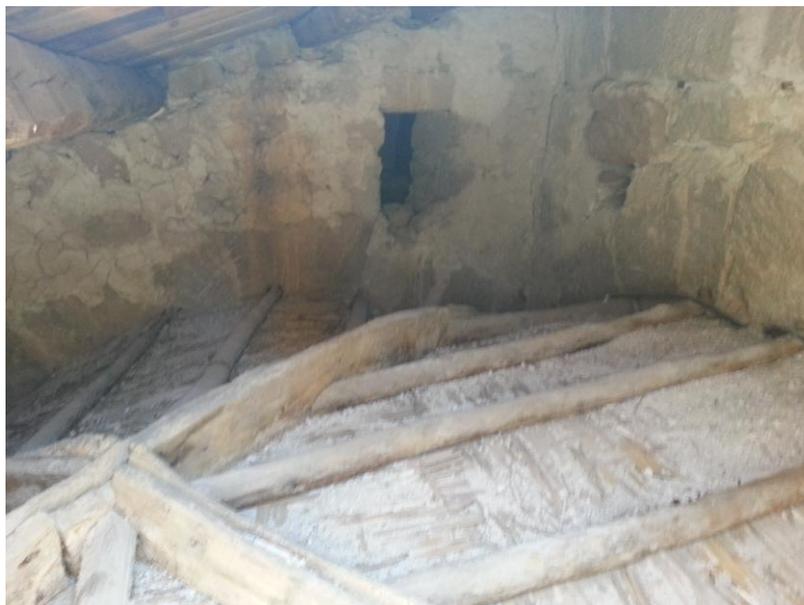
Figura 5 - Estradosso volta a crociera

All'interno delle maglie quadrangolari sono realizzate le volte a crociera costituite da incannucciato sostenuto da una struttura lignea.

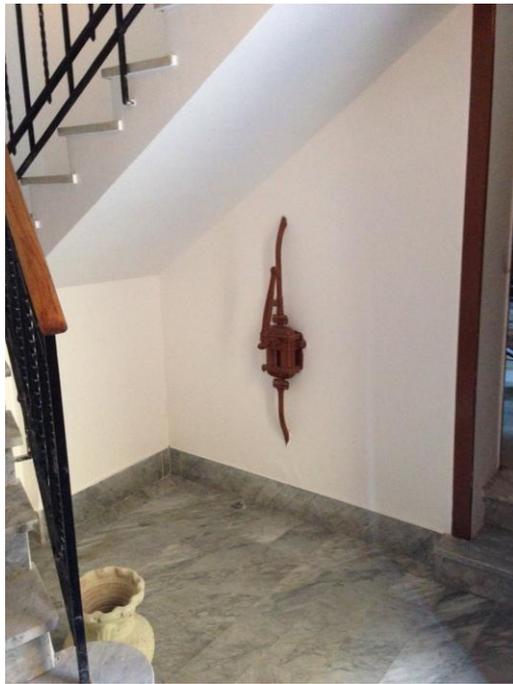
Figura 8 - Sistema di sollevamento acque in disuso

Per tutelare le riserve idriche del sottosuolo e promuovere l'utilizzo di risorse alternative si è previsto di ripristinare il vecchio sistema di accumulo e utilizzo dell'acqua ed utilizzarlo per il recupero delle acque meteoriche da utilizzare per gli usi non alimentari e sanitari.
